## DEFENSA DE MARGENES

### Caso del Río del Valle

Ing. Jorge A. Gonzalez Dogliotti

## RESUMEN

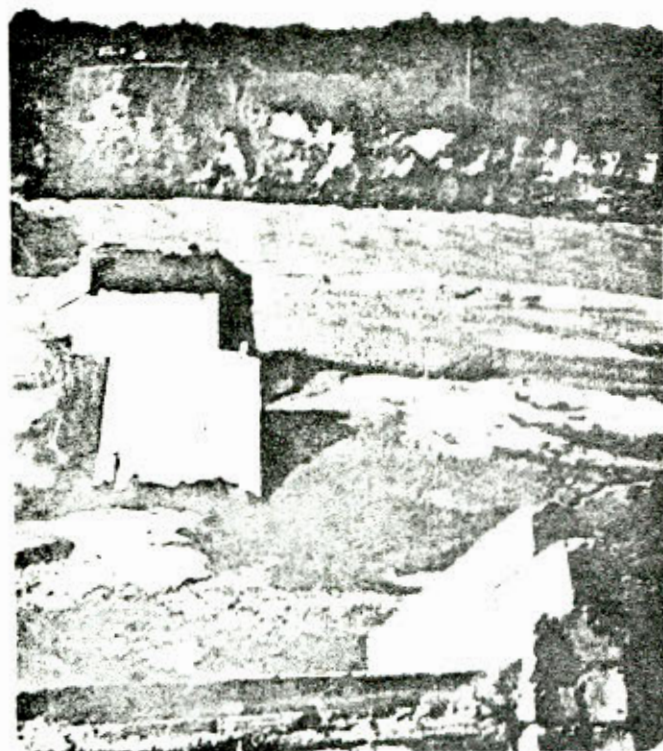
Fotografía N° 1  
 Puente sobre anterior trazado  
 de la Ruta Prov. N° 5 sobre el  
 Río del Valle destruido luego  
 de la crecienta de febrero/1981  
 (AI 3-6-81)

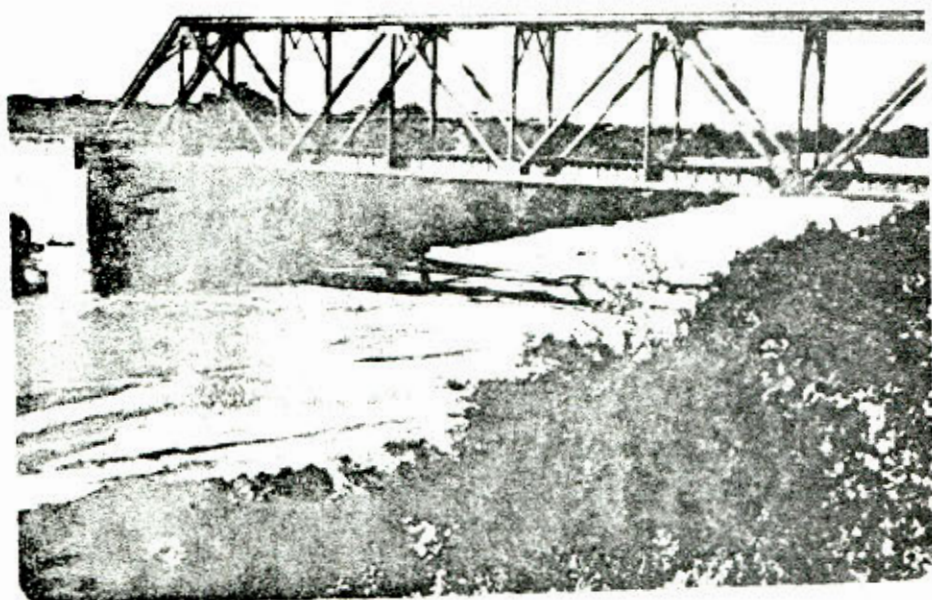
Fotografía N° 2  
 Estado del puente  
 sobre el F.C. Gral.  
 Belgrano luego de  
 la crecienta de  
 febrero/81  
 (AI 3-6-81)

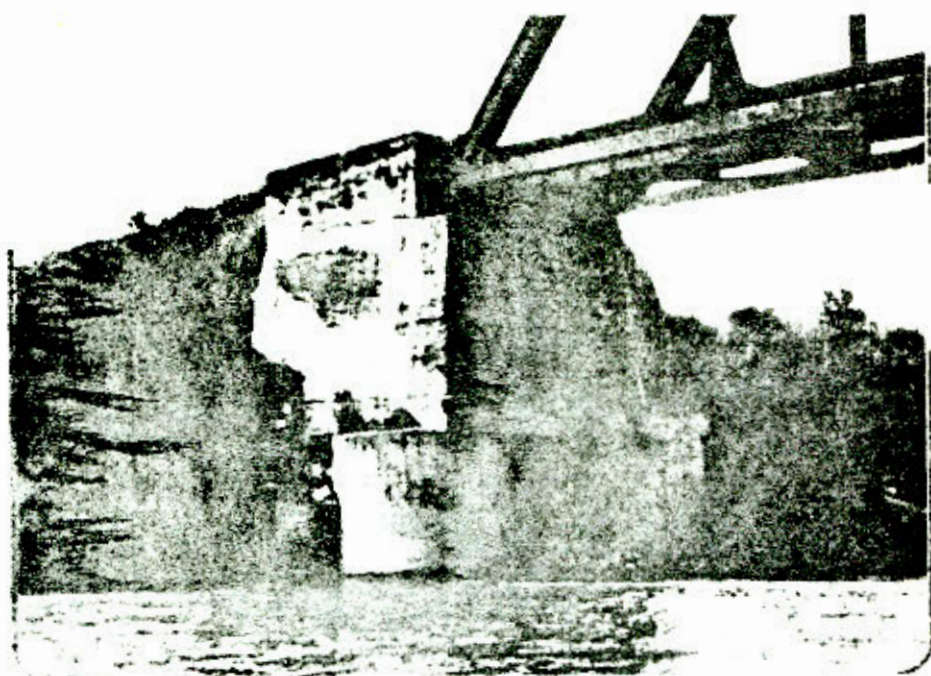
Fotografía N° 3  
Estado del estribo de  
la margen izquierda  
del puente ferrovia-  
rio. Vista lateral.  
(A1 22-1-82)

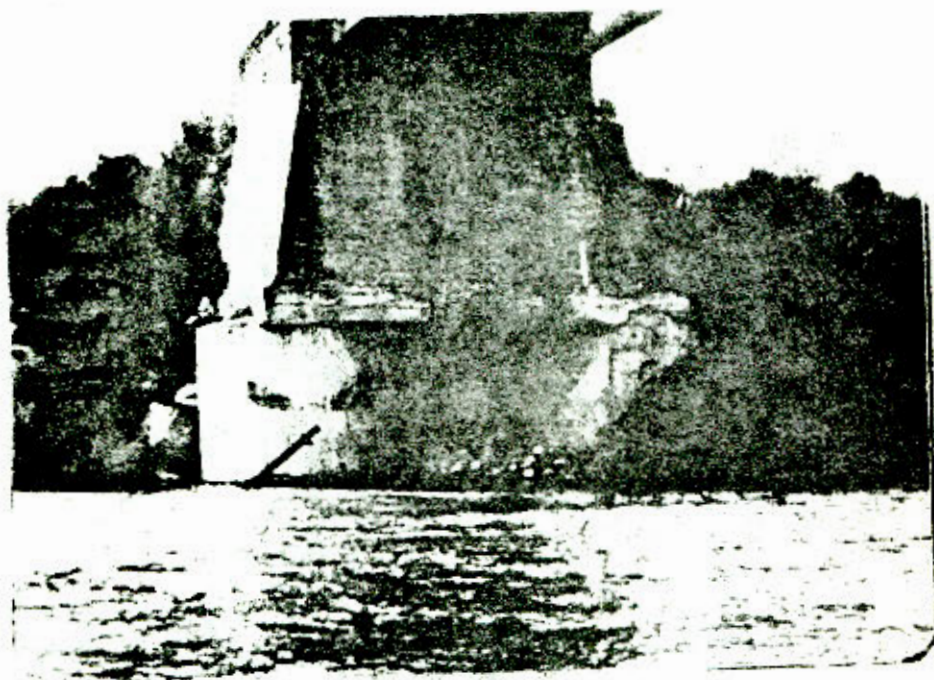
Fotografía N° 4  
Estado del estribo de  
la margen izquierda  
del puente ferrovia-  
rio. Vista frontal.  
(A1 22-1-82).

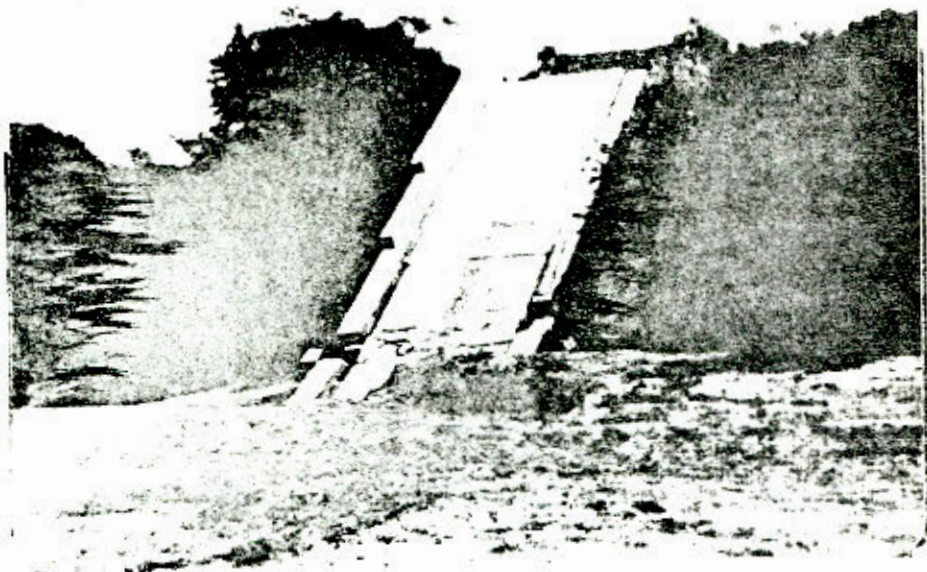
Fotografía N° 5  
 Estribo margen derecha  
 del puente sobre Ruta  
 Prov. N° 5 y primer  
 tramo del arco caído.  
 (Al 22-1-82)

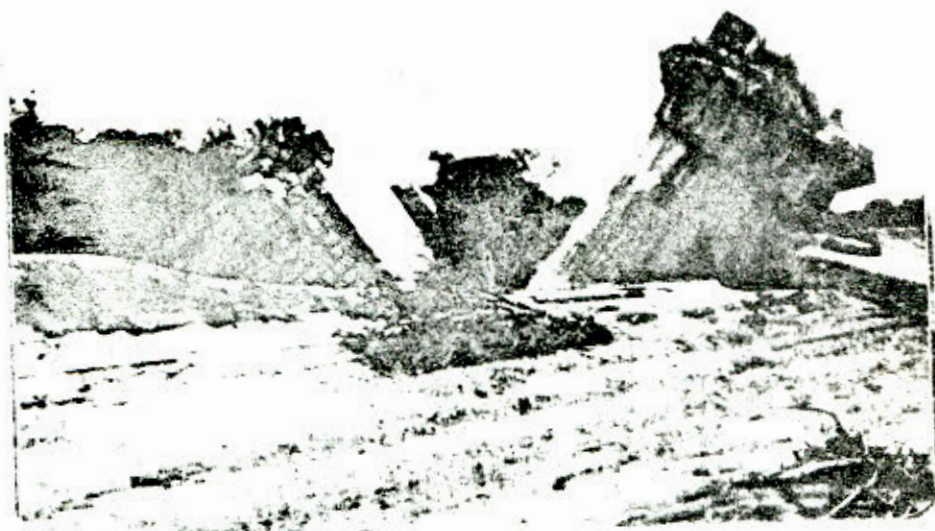
Fotografía N° 6  
 Estribo margen derecha  
 del puente sobre Ruta  
 Prov. N° 5. Pila de  
 apoyo y arranques de  
 1° y 2° arco.  
 (Al 22-1-82)

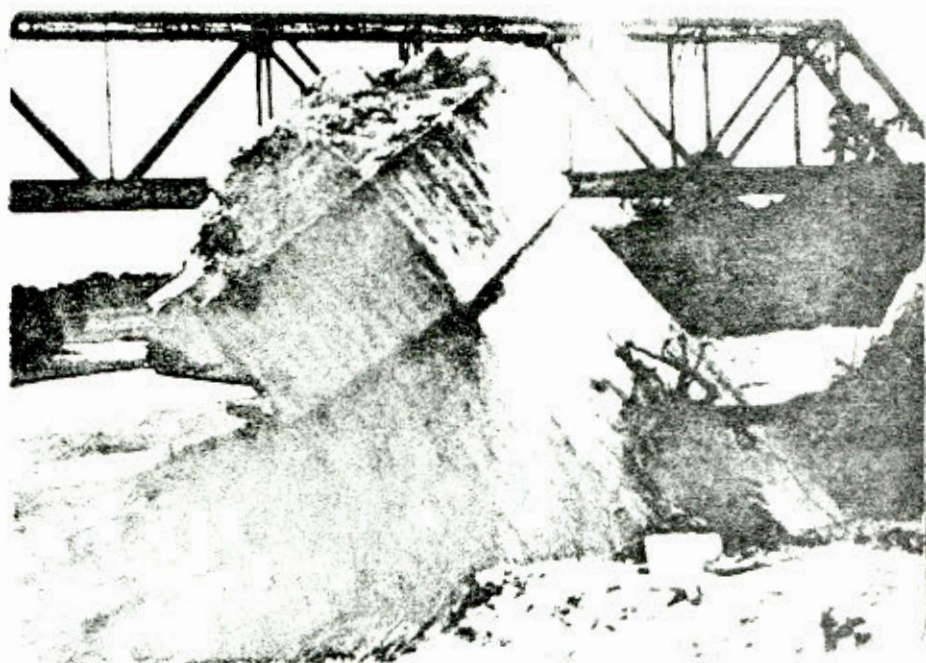
Fotografía N° 7  
Estribo margen derecha  
del puente sobre Ruta  
Prov. N° 5. Detalle pi-  
la de apoyo.  
(A1 22-1-82).

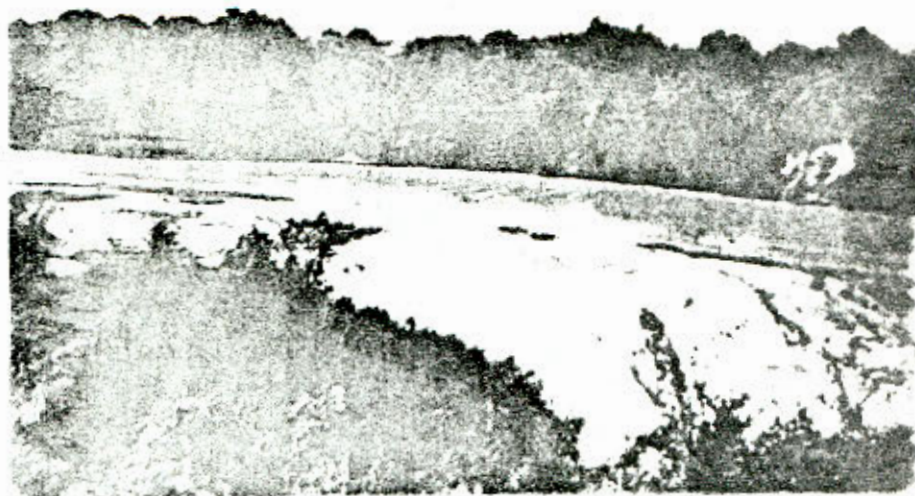
Las fotografías Nº 8 y 9, muestran la margen izquierda (ribera norte) del río, directamente aguas arriba del nuevo puente en enero de 1982.

Fotografía N° 8  
Vista de la barranca  
de la margen izquierda  
(A1 3-6-81)

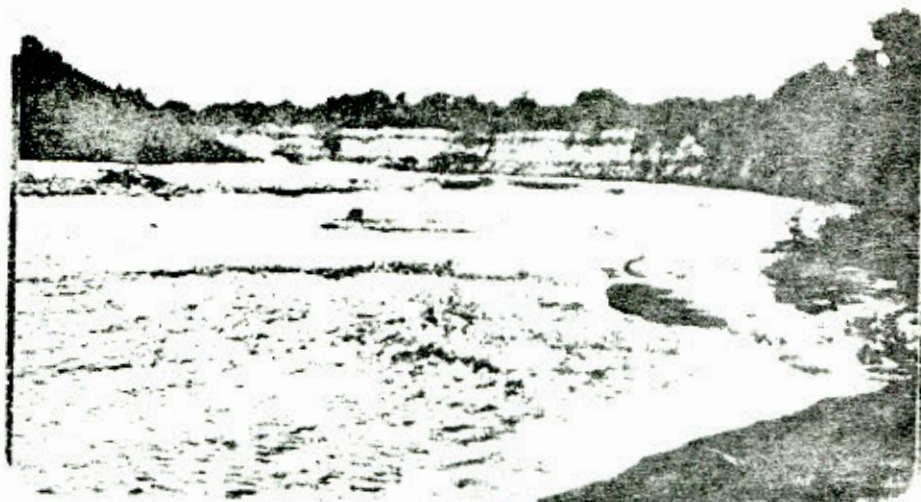
Fotografía N° 9  
Vista de la barranca  
de la margen izquierda  
(Al 22-1-82).

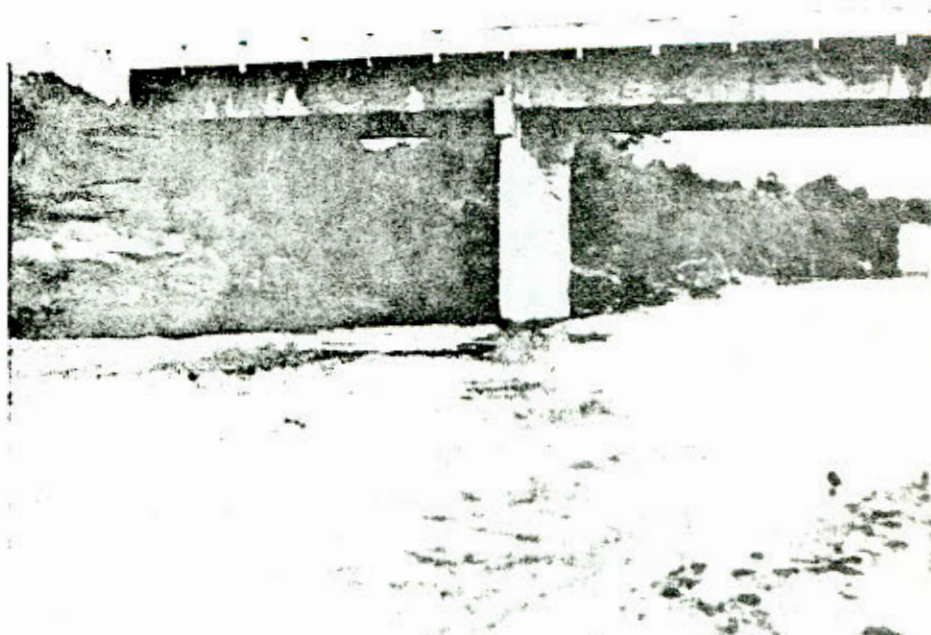
Fotografía N° 12  
Detalle de la margen  
izquierda en el  
emplazamiento del  
puente. (al 20-4-83).

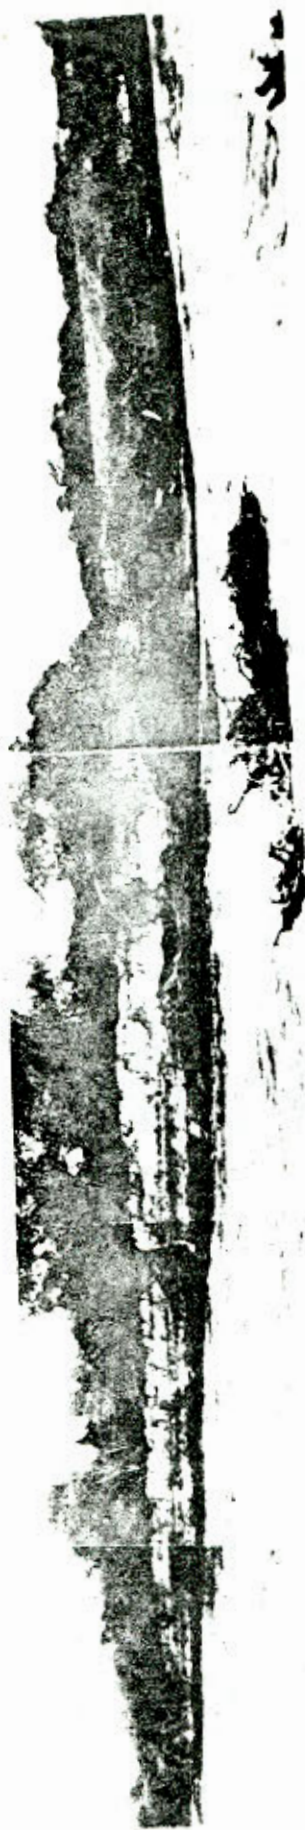
Las fotografías Nº 10 y 11 exhiben claramente el estado de la misma ribera, en todo el desarrollo del actual meandro, en abril de 1983.

Fotografía N° 10. Vista panorámica de la margen izquierda del  
Río del Valle aguas arriba del emplazamiento del puente (Al 20-4-83)

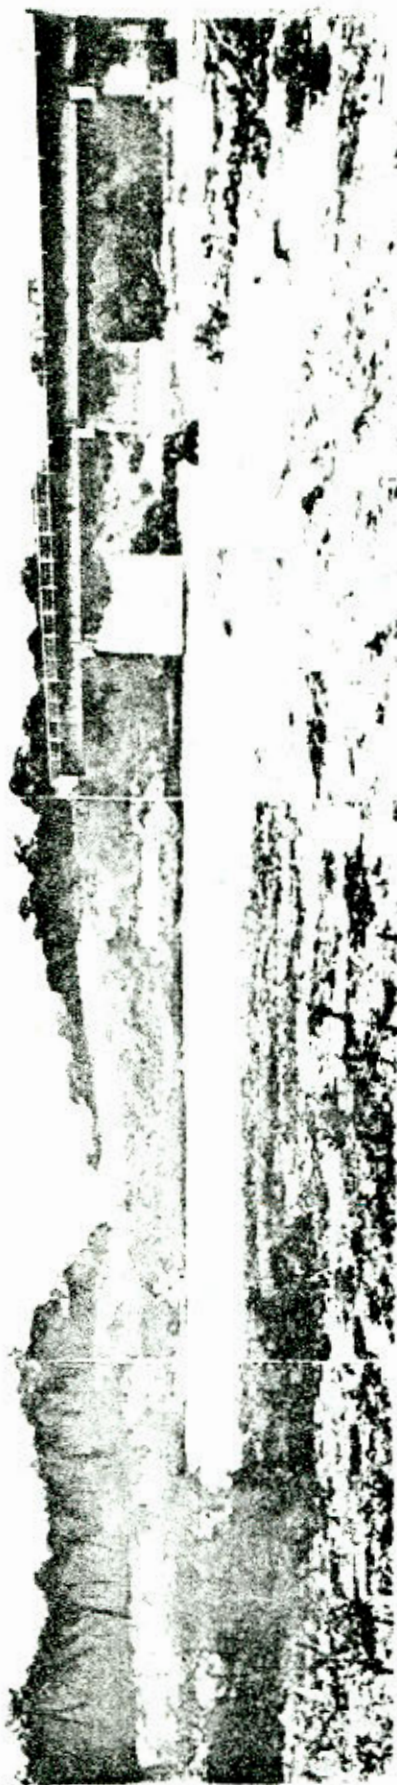
Fotografía N° 11. Vista panorámica del puente construido sobre el Río del Valle. Estado de la barranca de la margen izquierda (A1 20-4-83).

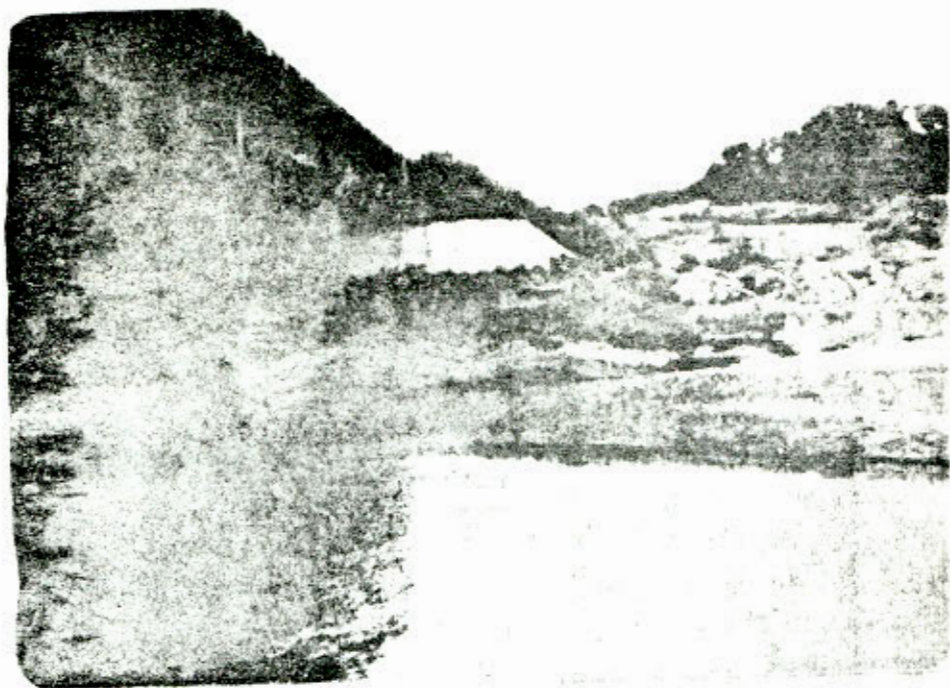
Ejecutada esa obra, el estribo norte, a comienzos del año 1984, presentaba el aspecto de la fotografía Nº 13. El material de arrastre ha cubierto la alfombra y ha crecido la vegetación. Sólo quedan a la vista las losetas del recubrimiento del talud con pendiente 2:3.

Fotografía N° 13  
Vista del estribo Norte  
a principios de 1984

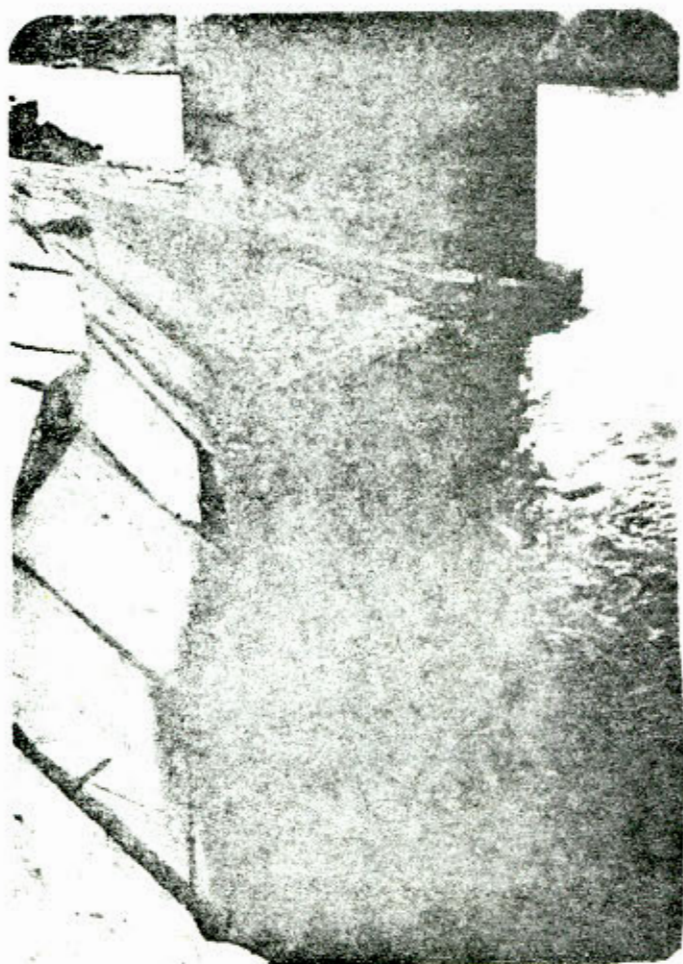
La creciente de ese año, en febrero, actuó sobre la "alfombra", con los resultados que muestran las fotografías Nº 14 a 16. En ellos se observa la zona de aguas arriba (Nº 14) donde la cubierta se ha "enterrado" parcialmente, como estaba previsto. Pero ese efecto ha quedado en parte desvirtuado, pues por defectos constructivos (incorrecta posición de las armaduras), parte del revestimiento se desprendió y fue arrastrado por la corriente. En la fotografía Nº 15 se notan las armaduras retorcidas, correspondientes a la parte desprendida, que así dejó al descubierto el suelo subyacente, que en consecuencia fue removido. La zona de aguas abajo (Nº 16) quedó en su posición inicial.

Fotografía N° 14  
"Alfombra elástica".  
Vista desde aguas  
arriba, en febrero  
de 1984.

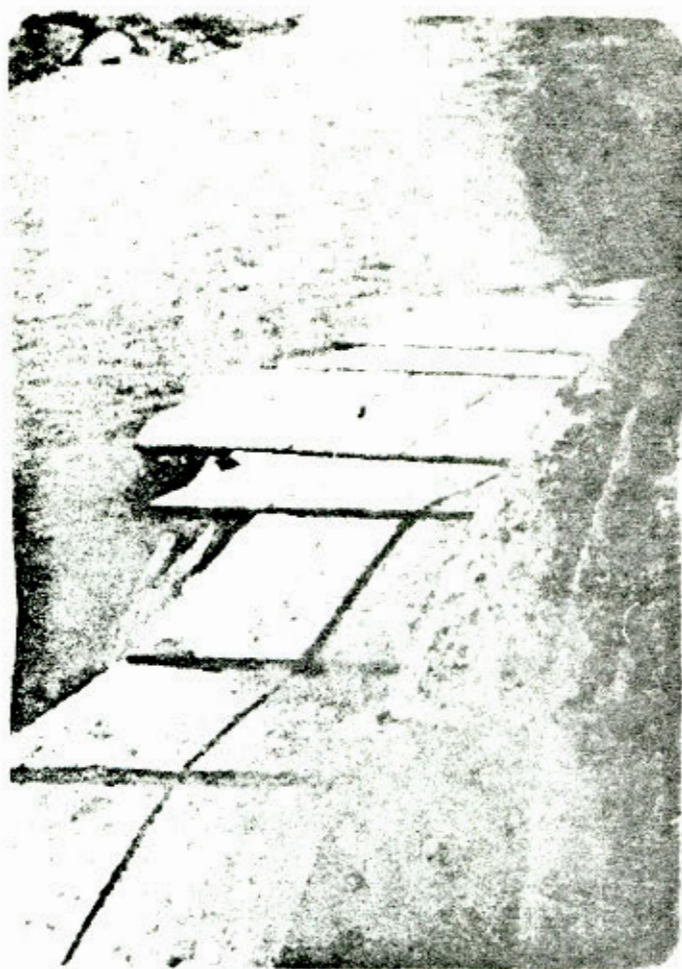
Fotografía N° 15  
"Alfombra elástica"  
Vista hacia aguas  
arriba, en febrero  
de 1984.

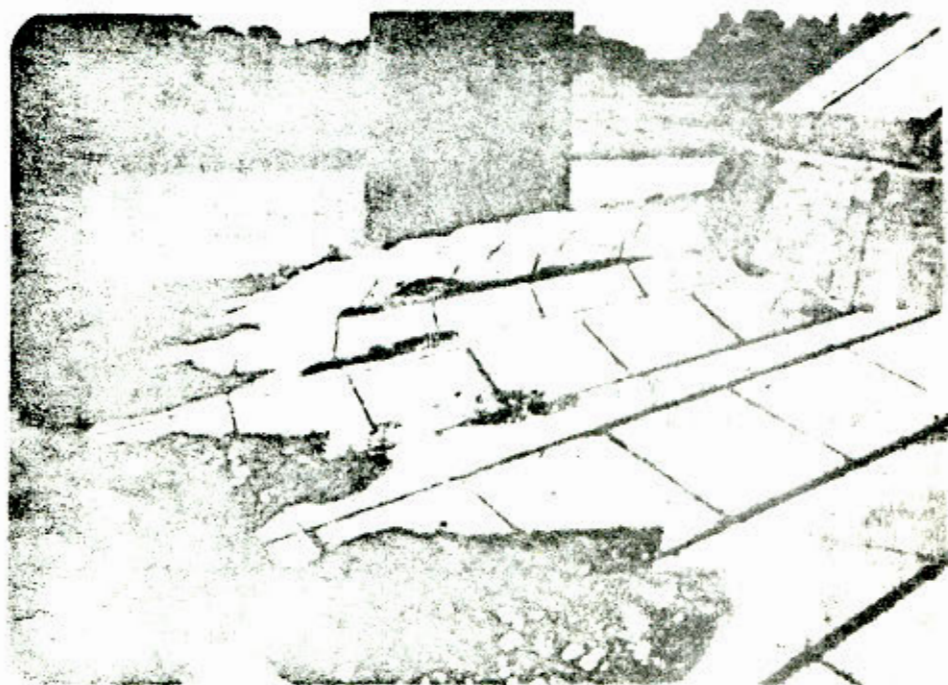
Fotografía N° 16  
"Alfombra elástica"  
Lado aguas abajo  
en febrero de 1984.

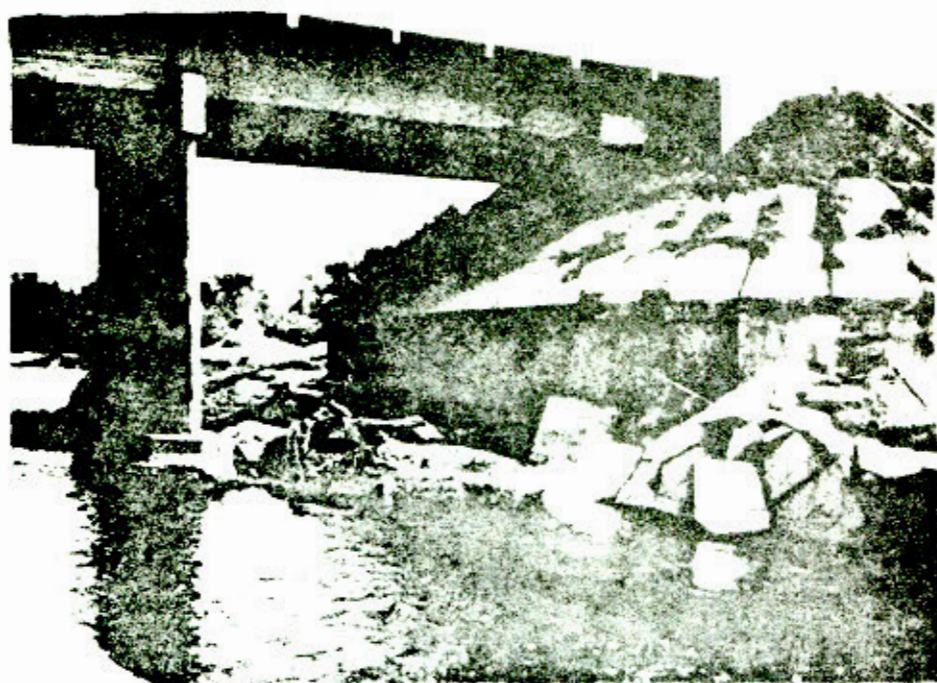
Posteriormente, continuaron la obra de destrucción de la "alfombra", que falta de una oportuna reparación, presentaba en septiembre de 1987, el aspecto que muestran las fotografías Nº 17 a 22.

Fotografía N° 17  
 "Alfombra elástica"  
 Vista frontal en  
 septiembre de 1987

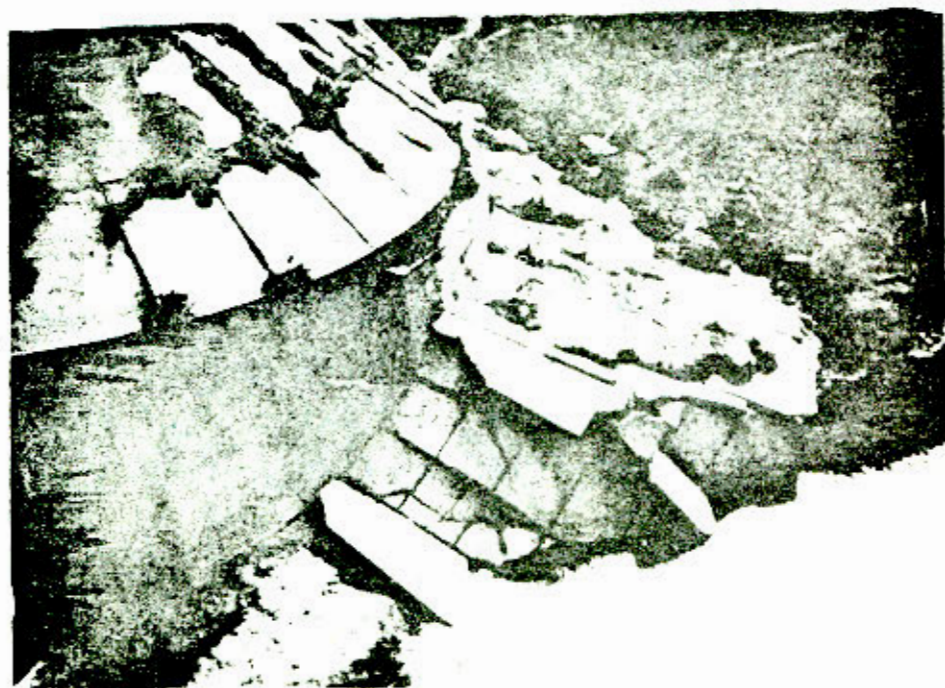
Fotografía N° 18  
 "Alfombra elástica"  
 Vista general del  
 lado aguas abajo,  
 en septiembre de 1987

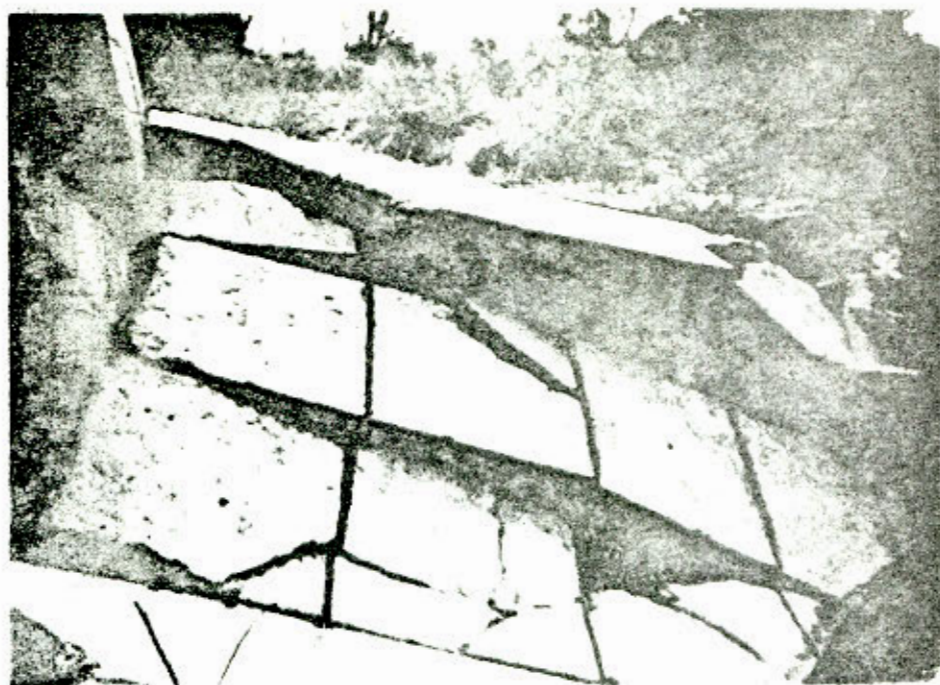
Fotografía N° 19  
"Alfombra elástica"  
Vista parcial del lado  
aguas abajo, en  
septiembre de 1987.

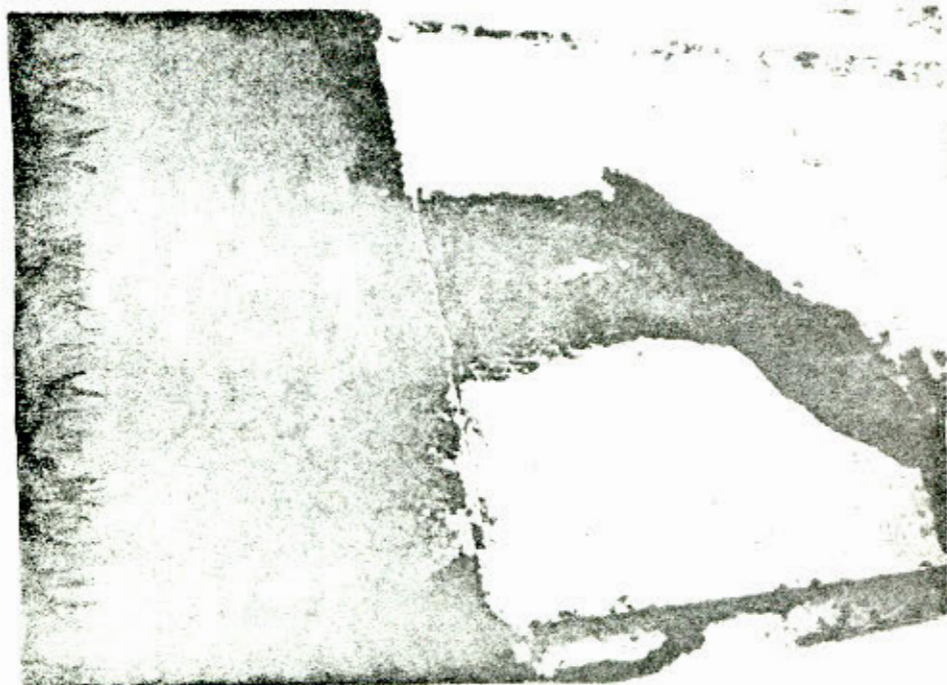
Fotografía N° 20  
"Alfombra elástica"  
Detalle de la fotografía  
anterior (ángulo superior  
izquierdo) en septiembre  
de 1987.

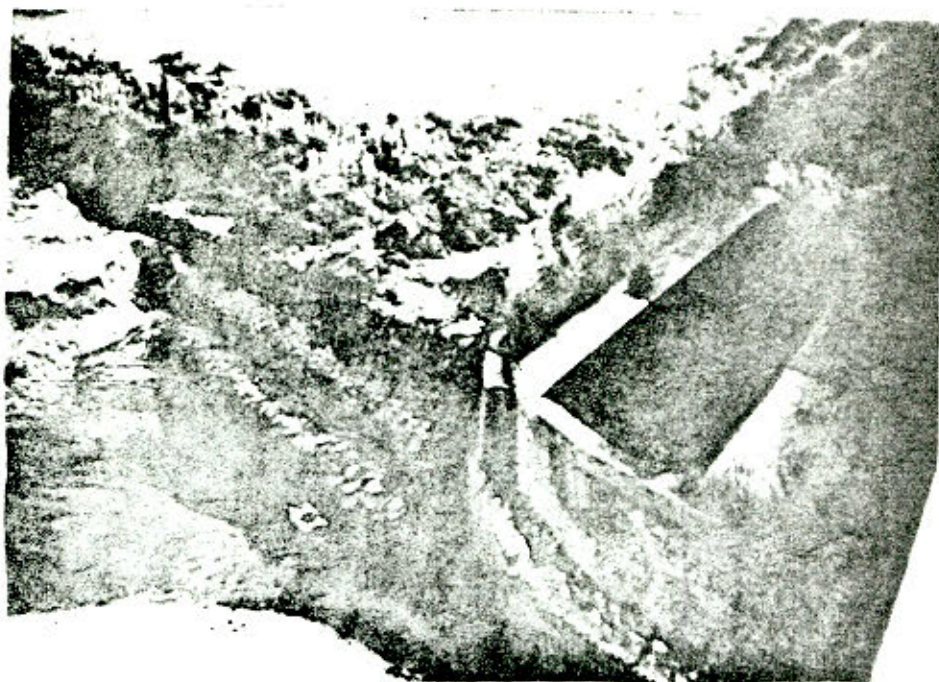
Fotografía N° 21

Vista del estribo norte,  
lado aguas arriba.

Ha desaparecido la alfombra elástica, se ha socavado el terraplén, y hundido las losetas de recubrimiento.

Se observan las nuevas defensas construidas paralelamente al eje del puente.

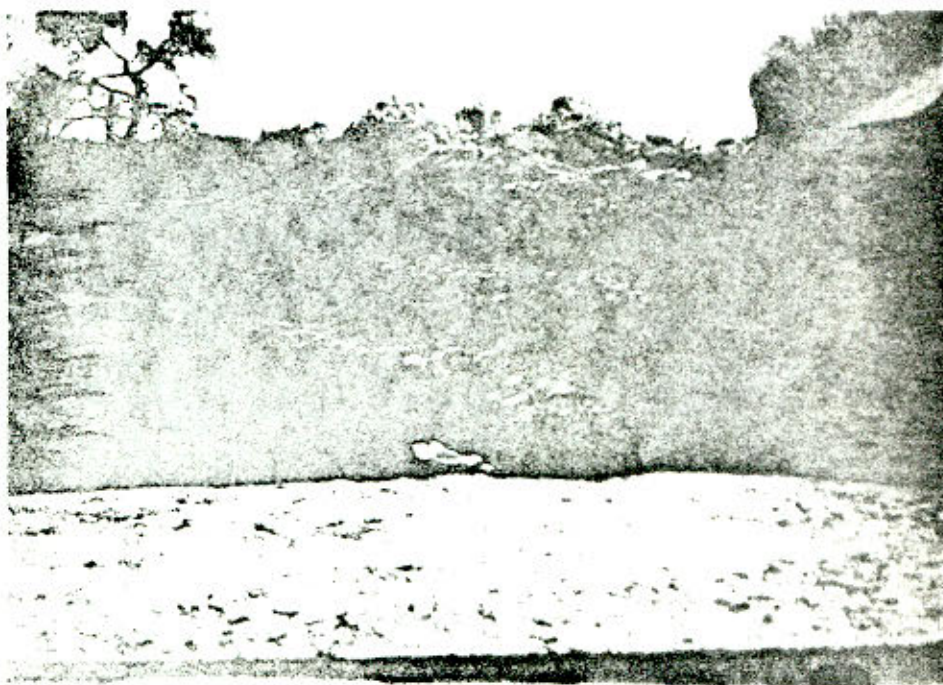
Fotografía N° 22

Detalle de las nuevas defensas,  
del lado aguas arriba.

La longitud "L" (gráfico N° 5) irá aumentando por avance del meandro, lo que agravará la socavación.
