**“ANÁLISIS DEL IMPACTO DE INCIDENCIAS EN LOS PROYECTOS
PRO.CRE.AR”**

TRABAJO FINAL

“ESPECIALIZACIÓN EN GESTIÓN DE LA CONSTRUCCIÓN”

3.6-Operatoria Compra de terreno + Construcción	16
CAPITULO IV	17
ESTUDIO DE CASO: LOTE O EX FINCA SANTO DOMINGO	17
URBANIZACIÓN "EL MOLLAR II" -DTO-ROSARIO DE LERMA.	17

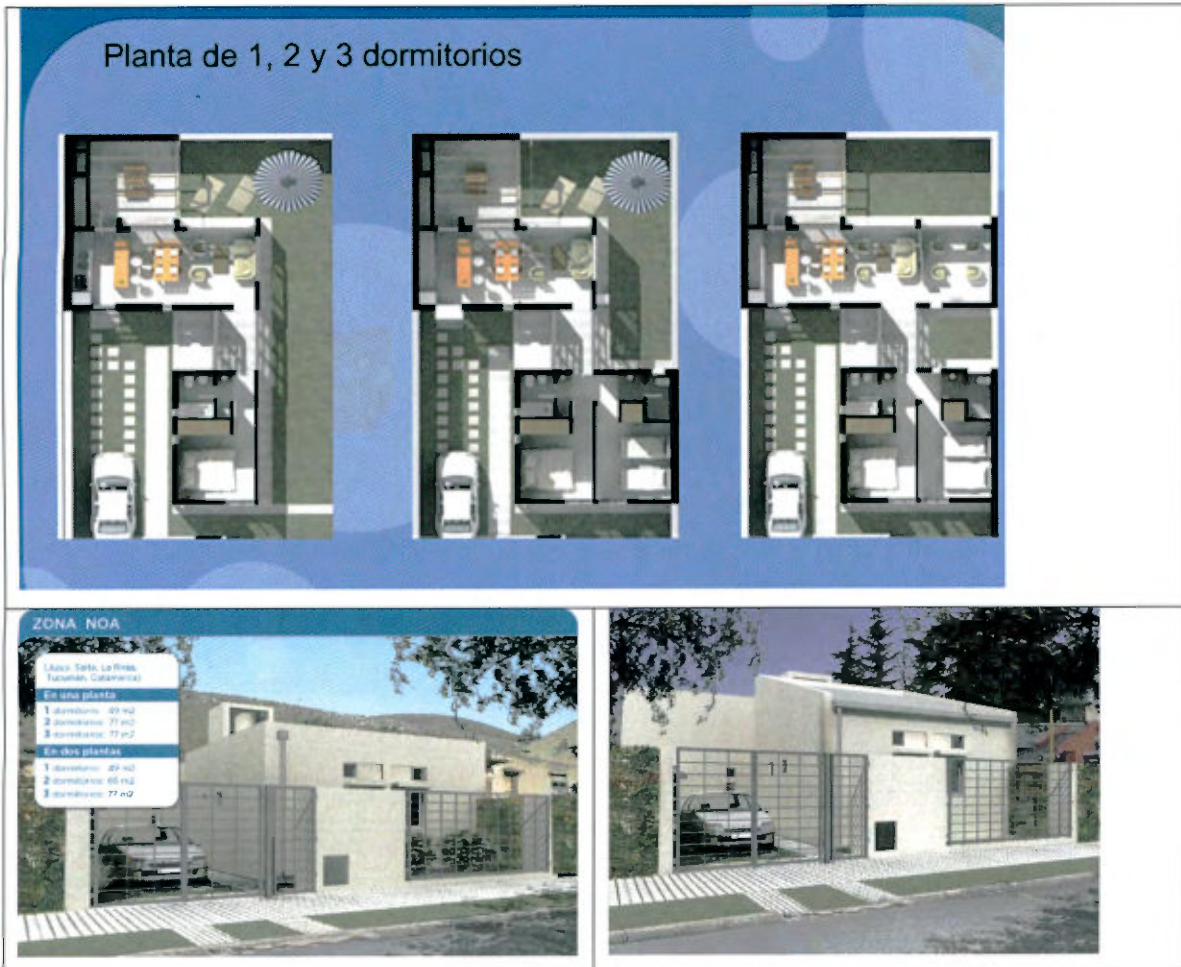
Figura 1- Prototipo tipología de vivienda con proyecto propuestos por la entidad financiera, para la zona del Noroeste Argentino.

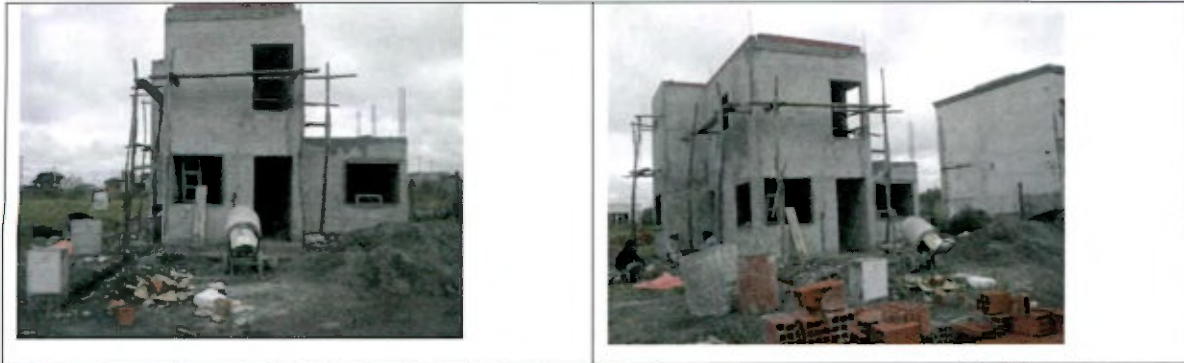
Fig- 2- Prototipo y foto de tipología de vivienda con Proyecto propuestos por la entidad financiera, para la zona de Cuyo. Modelo adoptado en obra, loteo “El Mollar II”- Dto. Rosario de Lerma.

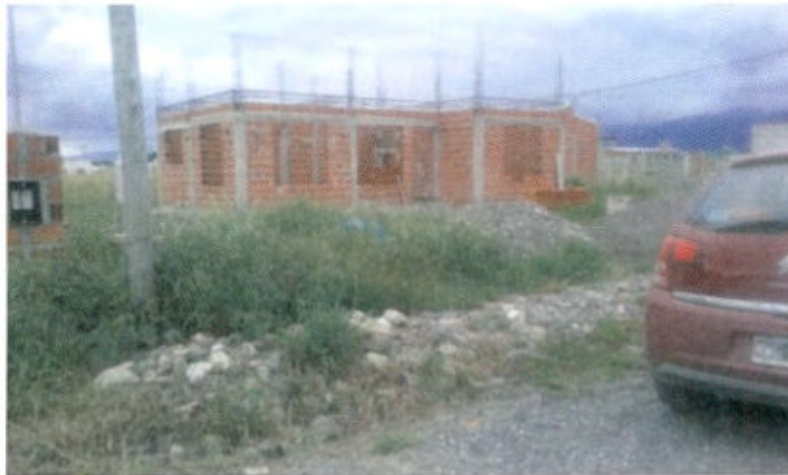
Se otorgaba en el momento que el banco aprobaba el informe de tasación del terreno donde estaba la valuación del mismo y la verificación mediante fotos como se indica en la **figura 11**, que se encontraba libre de ocupantes y sin construcciones preexistentes. El monto depositado a modo de anticipo en la cuenta que debía abrir el beneficiario con una caja de ahorro, servía para acompañar las tareas de construcción de la Caja Muraria, exigiéndole a la obra un avance del 30% al 40 %.

Figura 12- Foto Instancia de verificación primer avance de Obra para solicitar el segundo desembolso

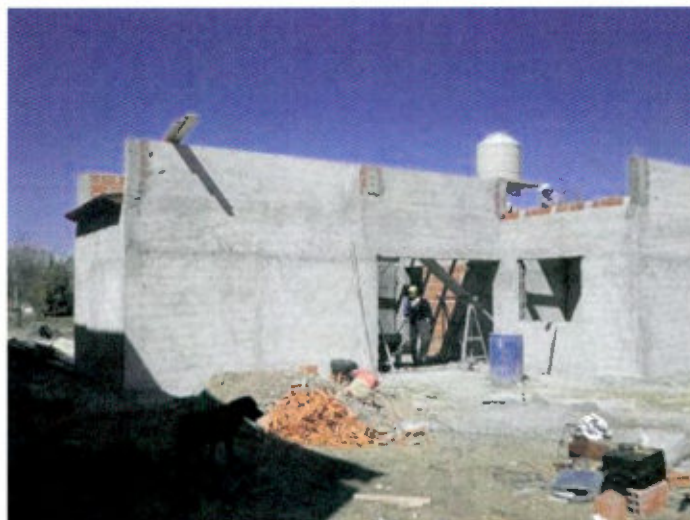
Se otorgaba al momento que el banco contaba con el informe de tasación solicitada al perito, donde se debía verificar que la construcción, haya llegado a un avance del 33 % parcial y alrededor del 60 % acumulado, para garantizar el depósito del desembolso en la cuenta del solicitante. En esta instancia que se debía finalizar las tareas pertinentes a obra gruesa (Fig 13), que incluía instalaciones de agua, gas y electricidad, revoques gruesos.

Fig. 13- Foto Instancia de verificación segundo avance de Obra para solicitar el tercer desembolso.

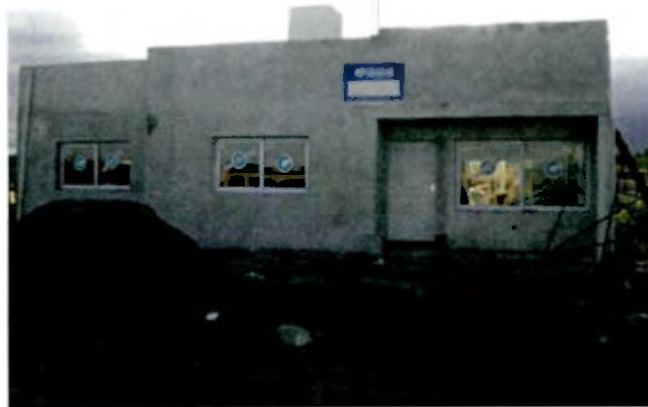
Se otorgaba al momento que el banco contaba con el informe de tasación de la culminación de la obra gruesa, es decir, que las unidades habitacionales debían contar con caja muraria terminada, instalaciones terminadas, y en algunos casos con la colocación de los marcos de las carpinterías. De modo que se verifique un avance del 33% parcial y acumulado superior al 66%.

Fig. 14- Foto Instancia de verificación segundo avance de Obra para solicitar el tercer desembolso. Nivel terminación óptimo para Tercer y último Desembolso.

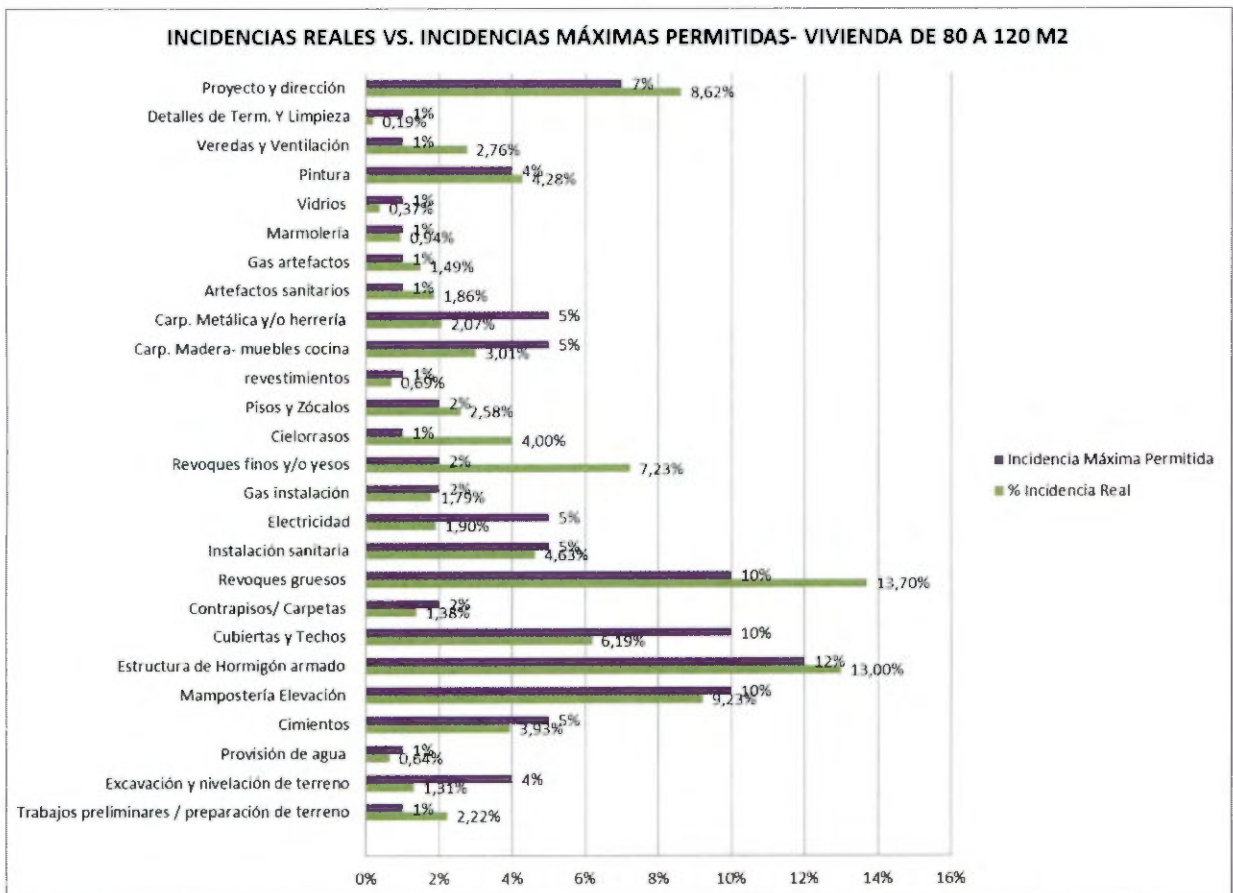
Los rubros pintadas en celeste, si se las lleva a un gráfico de barras, tenemos que en las abscisas se consignan los porcentajes de incidencias en forma escalada, y en el eje de la ordenada, se detallan los ítems, cada uno de ellos con las dos incidencias la real en color verde y la incidencia máxima permitida en color violeta (**fig.19**), en viviendas con superficies mayores a 80 m² de hasta 120 m², permitiendo el análisis comparativo para los diferentes ítems.

Fig. 19- Histograma de rubros con Incidencias programadas en el presupuesto e incidencias máximas permitidas por el dto. Técnico del banco en viviendas con superficies mayores 80 m² y menor a 120 m²

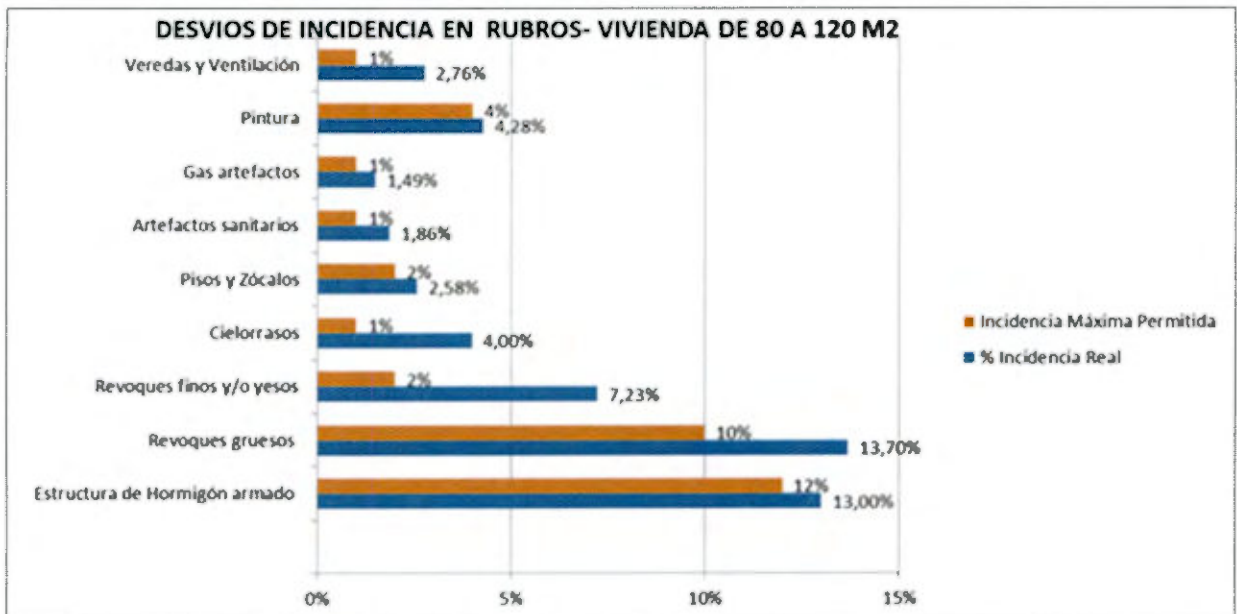
Fig. 20 Identificación de Rubros que presentan desvíos en sus incidencias, permiten determinar las tareas críticas.

Identificado los desvíos, se logró detectar las tareas críticas, como se demuestra en la **fig. 20**.

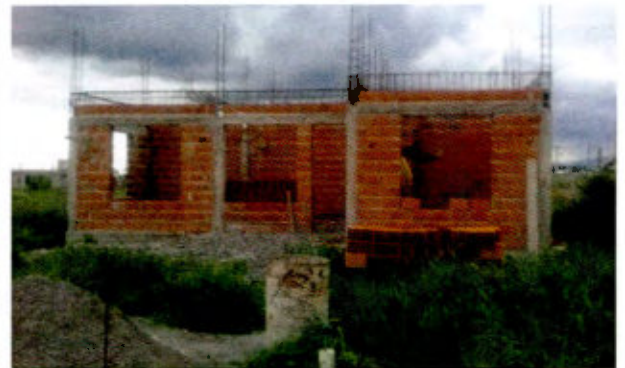
AVANCE del 33 % CAJA MURARIA apto para la solicitud de 2° desembolso Viv. 80 m2

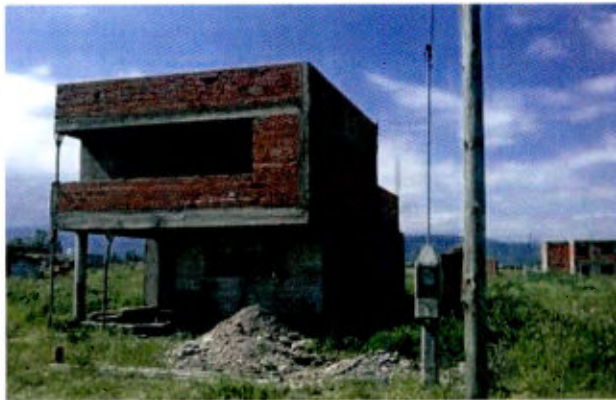
AVANCE DEL 45% Caja muraria terminada, y Obra gruesa empezada apto para 2° desembolso Vivienda de 80 m² prototipo del Banco. Con acompañamiento del Profesional.

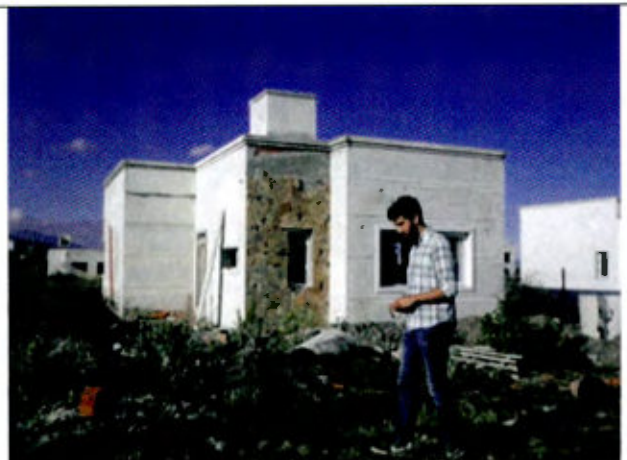
AVANCE DEL 66% OBRA FINA apto para 3° desembolso Vivienda de 80 m² prototipo del Banco. Con acompañamiento del Profesional.

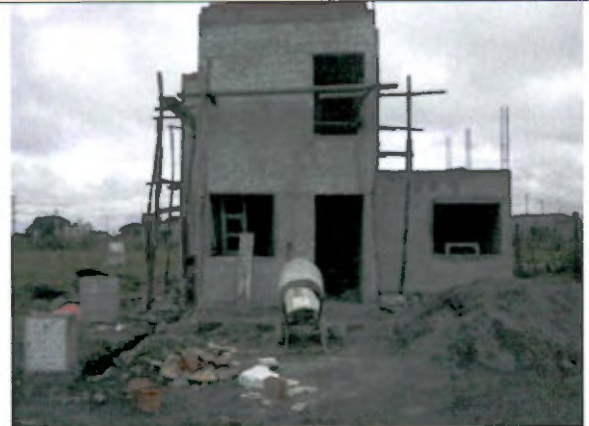
3° INSPECCION AVANCE OBRA: a prototipo vivienda cuyo proyecto es provisto por cliente. Superficie 80 a 120 m². No califica para solicitar el 3° desembolso.
