## DEFENSA DE MARGENES

### Caso del Río del Valle

Ing. Jorge A. Gonzalez Dogliotti

## RESUMEN

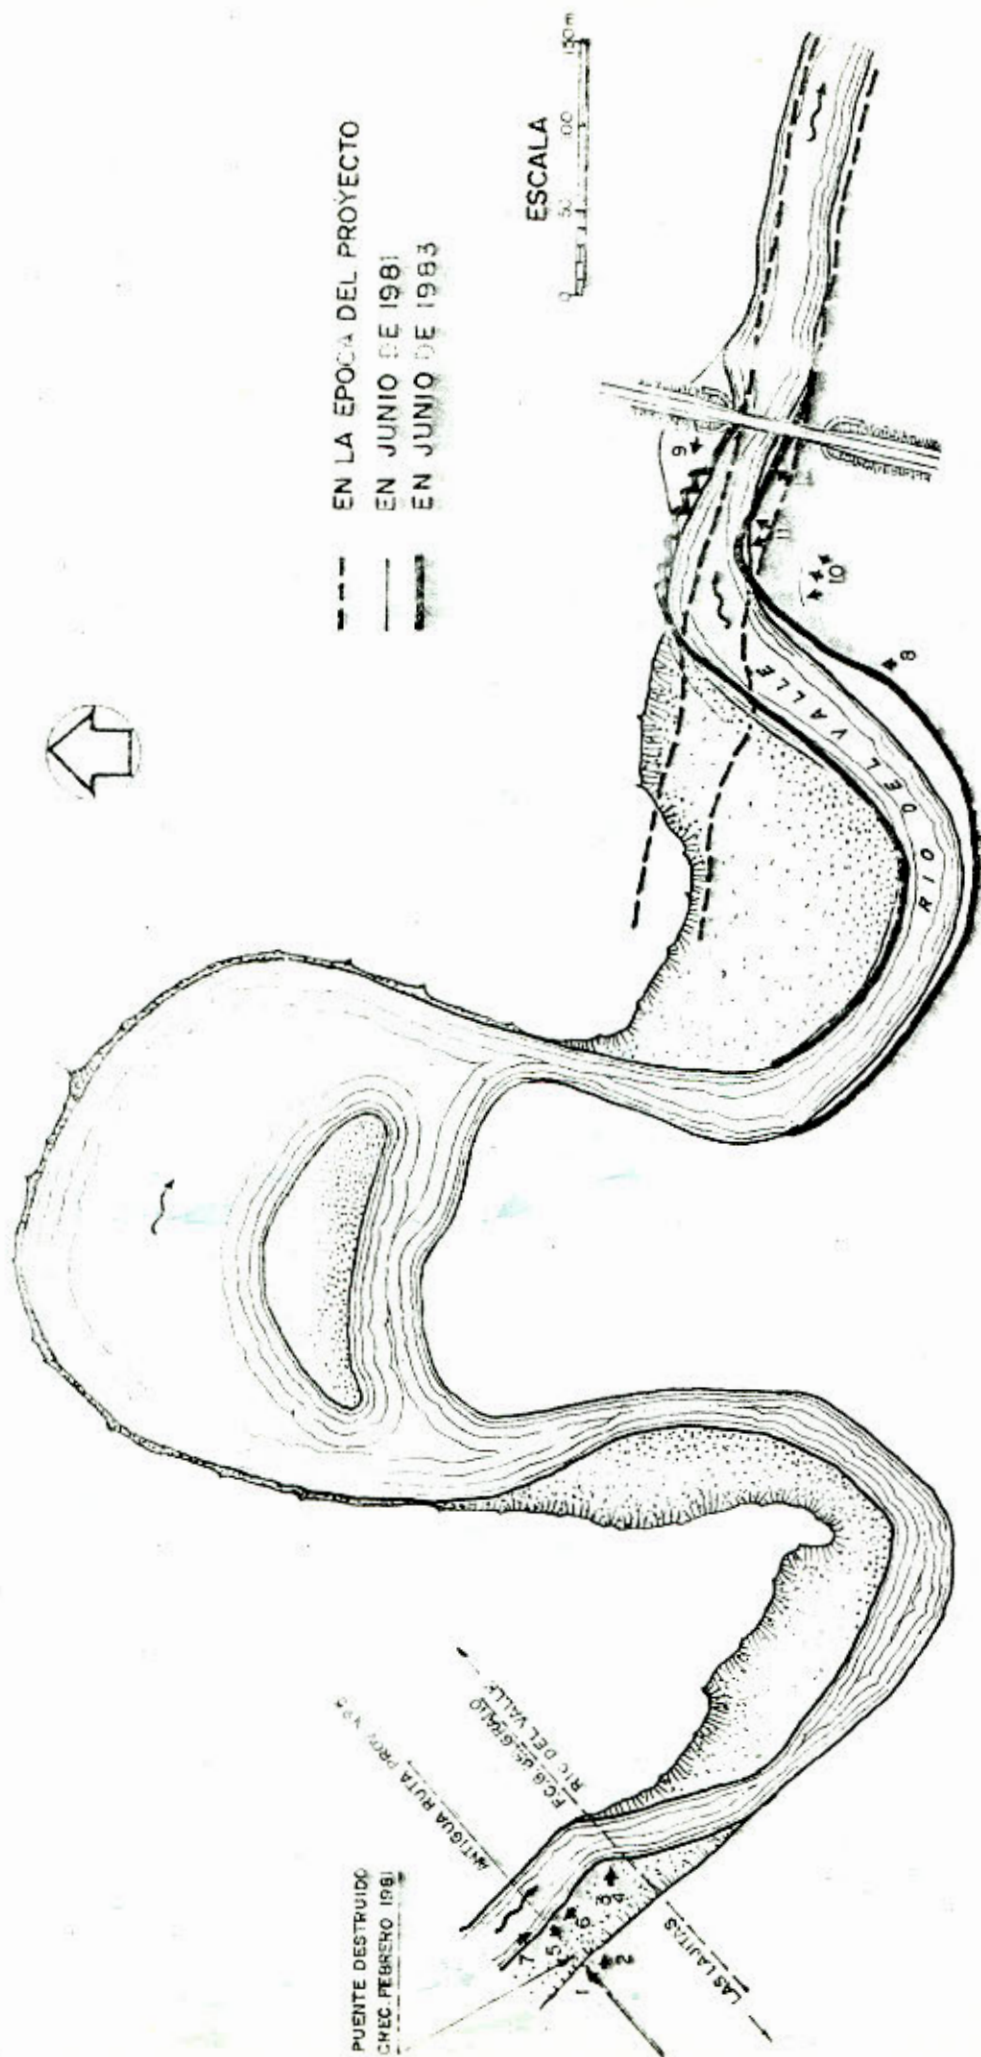
Las láminas 1 y 2, muestran, en general y en detalle, las sucesivas conformaciones del cauce del río, en la época del proyecto; en junio de 1981, luego de producida la gran creciente de febrero de ese año y finalmente a fines de marzo de 1983. En ellas se indican las posiciones desde las que se tomaron las series de fotografías que siguen. Las fotografías Nº 1 a 7 ilustran sobre el estado del puente carretero caído y del puente ferroviario atacado durante la creciente citada. Como dato ilustrativo destacamos que durante el año 1983 se realizó la construcción de una nueva obra de defensa del estribo norte del puente ferroviario siguiendo los lineamientos de la arrasada por la creciente.
